Coordinamento Salviamo il Ticino

COMUNICATO STAMPA

CON L'ULTIMA PIENA DEL TICINO SI RIPROPONE LA QUESTIONE DELLE EROSIONI: IL CASO DI ROBECCETTO E CASTELLETTO DI CUGGIONO

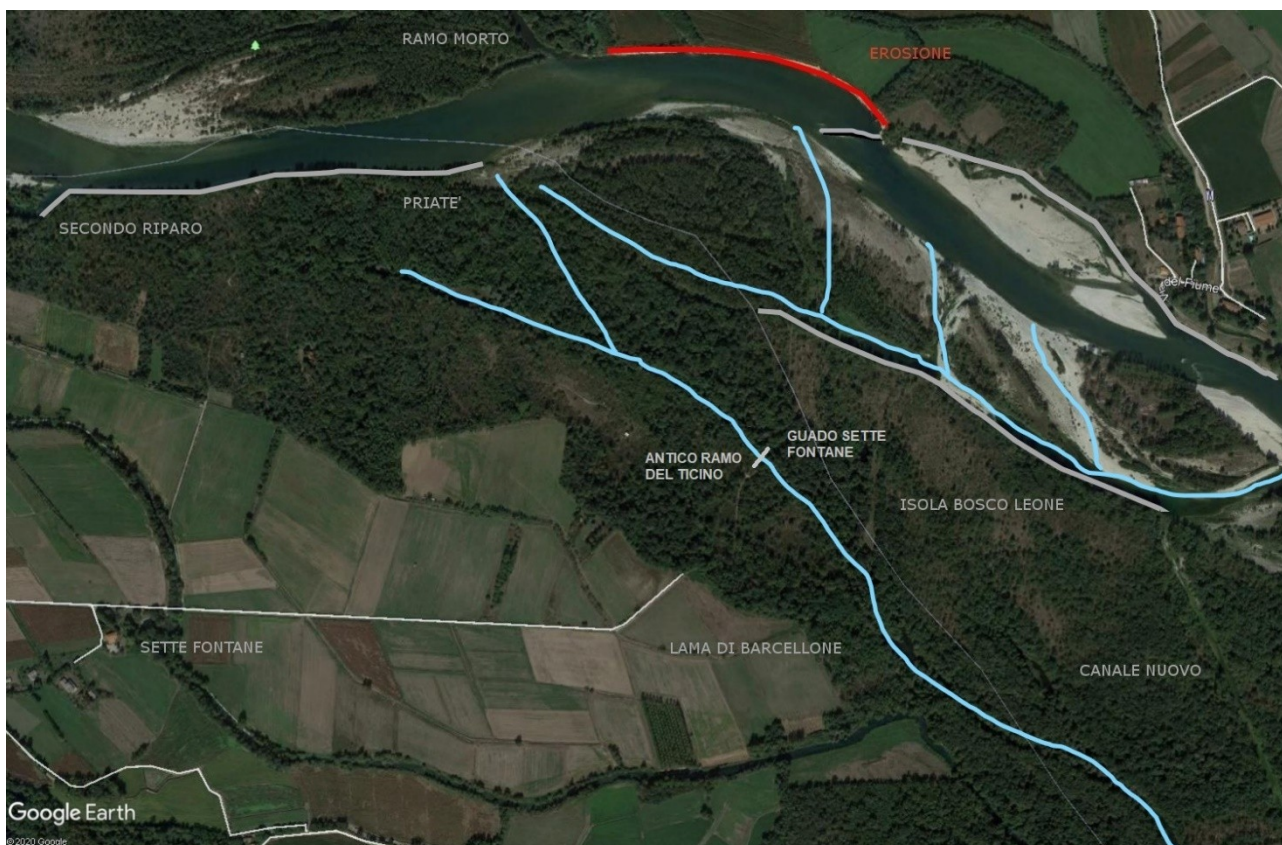
Il caso più eclatante è avvenuto tra Robecchetto e Castelletto di Cuggiono dove il Ticino negli ultimi 20 anni è riuscito prima ad aggirare la difesa e poi ad erodere la riva alta mangiandosi boschi, campi coltivati ed il sentiero di fronte alla Cascina Gallarate : un fenomeno in corso da tempo ma che ha avuto una forte accelerazione proprio in questi giorni.

Qui il fiume verso la parte piemontese ha sempre avuto storicamente un grande spazio di divagazione (tant'è che il confine regionale è situato lungo l'antico ramo di fronte alle Sette Fontane di Galliate) con un'ampiezza stimabile in circa 700 metri.

Poi con il tempo sia a monte che a valle sono state costruite una serie di difese spondali, che hanno ristretto la fascia di divagazione del fiume, reso inattivi anche nei momenti di piena i suoi vecchi rami e rimbalzato la corrente sull'alta riva lombarda, dove è cominciato il fenomeno erosivo (vedasi la cartina allegata con indicata l'area dell'erosione (in rosso), l'ubicazione delle difese spondali esistenti a monte ed a valle (in grigio) ed i vecchi rami del Ticino (in azzurro).

Un intervento di messa in sicurezza della riva tra Robecchetto e Castelletto di Cuggiono è a questo punto oltremodo necessaria (si è formata una scarpata instabile lungo un fronte di circa 400 metri) sarebbe bene che ciò avvenga conservandone la bellezza paesaggistica e con i necessari inviti correggendo l'alveo del fiume, spostandone l'asse principale verso ovest facendone riprendere il suo alveo storico e le sue naturali aree di espansione.
